**LEVANTAMENTO E CADASTRAMENTO DE PATOLOGIAS
ESTRUTURAIS E ELABORAÇÃO DE MAPAS DE VULNERABILIDADE
ESTRUTURAL**

Relatório final de pesquisa de Iniciação Científica apresentado à Assessoria de Pós-Graduação e Pesquisa.

- Inspeccionar as OAEs conforme dissertação de mestrado realizada por Rogério Calazans Verly, publicada em 2015;
- Avaliar a incidência dos danos nas OAEs inspecionadas;
- Elaborar Mapa de Vulnerabilidade;
- Propor e desenvolver um aplicativo;

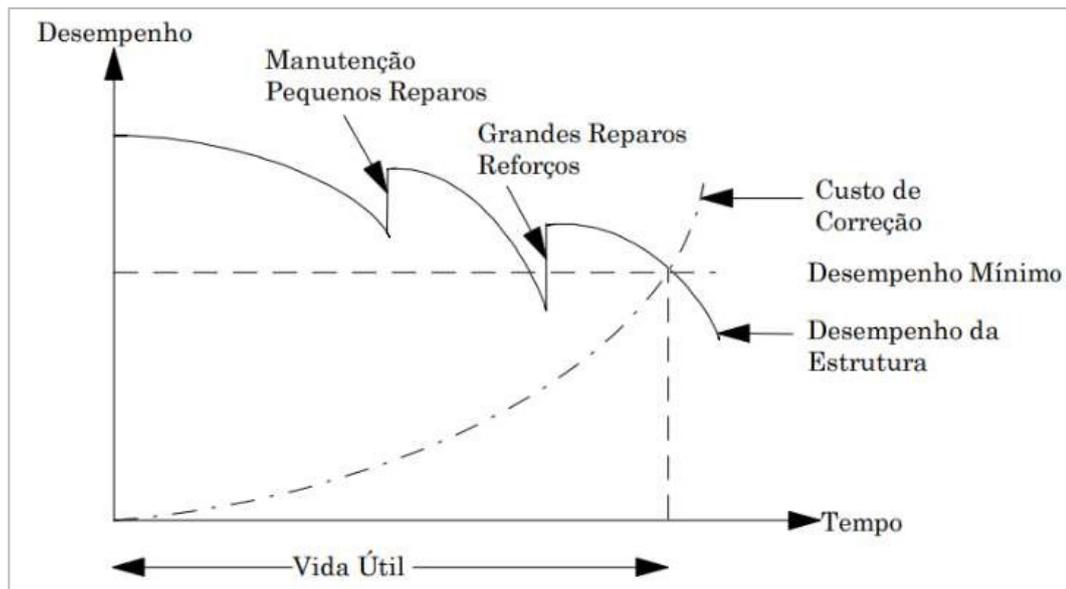
Figura 1 - Fases do desempenho durante a vida útil

Segundo Andrade (1997) a durabilidade pode ser representada pelo binômio desempenho/tempo, e que à medida que os danos evoluem, os custos necessários para a correção aumentam exponencialmente através da chamada Lei de Sitter conforme pode ser observado na Figura 1 a seguir.

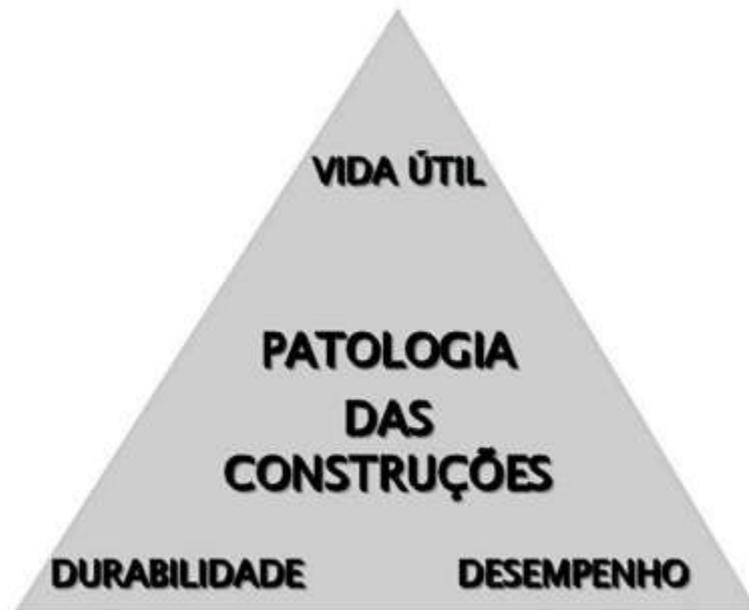
Figura 3 - Triângulo patologia, desempenho e durabilidade versus anomalias

Abaixo, na Figura 3 podemos observar a relação direta entre os conceitos tratados até o momento.

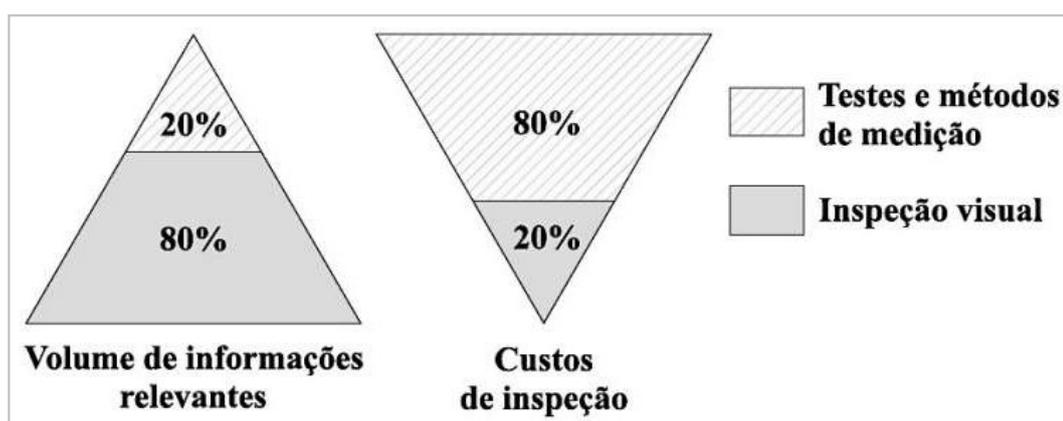
Figura 4 - Relação custo/informação da inspeção visual.

A inspeção visual proporciona a melhor relação custo/informação. Se tornando um meio confiável e econômico de se obter informações sobre uma estrutura. A Figura 4 ilustra a relação custo/informação das inspeções visuais e os testes e métodos de medição.

Como é possível observar na imagem anterior, os custos relacionados as inspeções visuais totalizam somente 20% do custo de uma inspeção. Os restantes dos recursos (80%), são voltados para realização de ensaios complementares que tem como objetivo auxiliar a determinação de um diagnóstico através da obtenção de informações que não seria possível apenas da análise visual. Os ensaios complementares usualmente são sugeridos após uma inspeção visual ou quando se pretende, por exemplo, mudar o uso de uma estrutura.

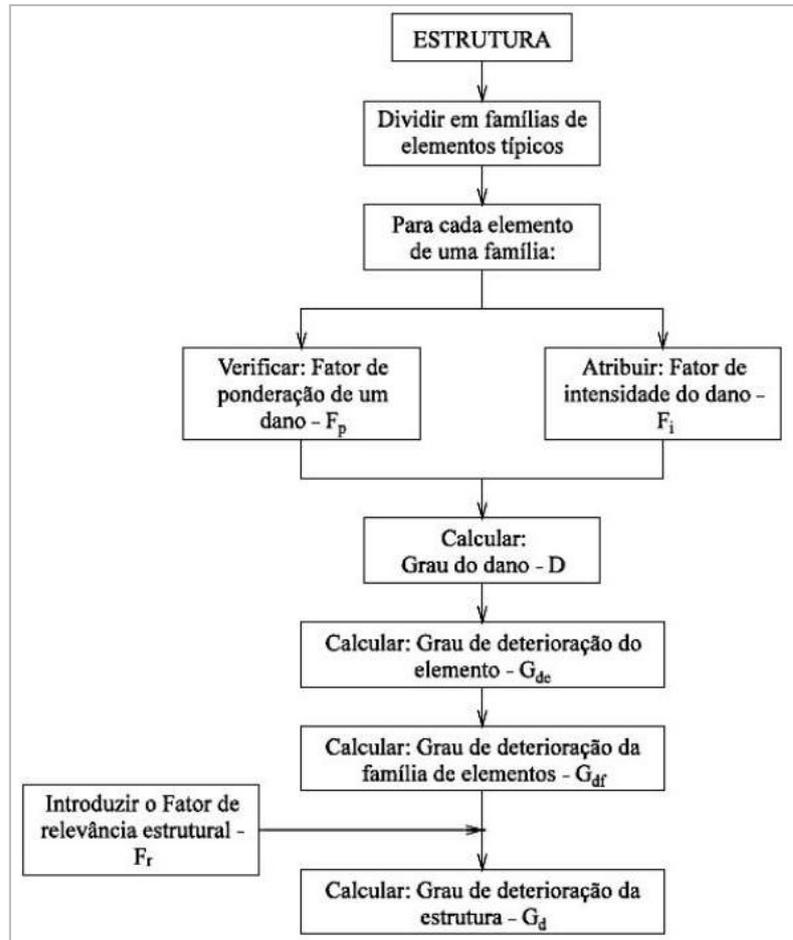
Figura 5 - Fluxograma metodologia GDE/UnB

A avaliação é guiada pela análise de cada elemento da estrutura e segue o fluxograma exposto na Figura 5, a seguir.

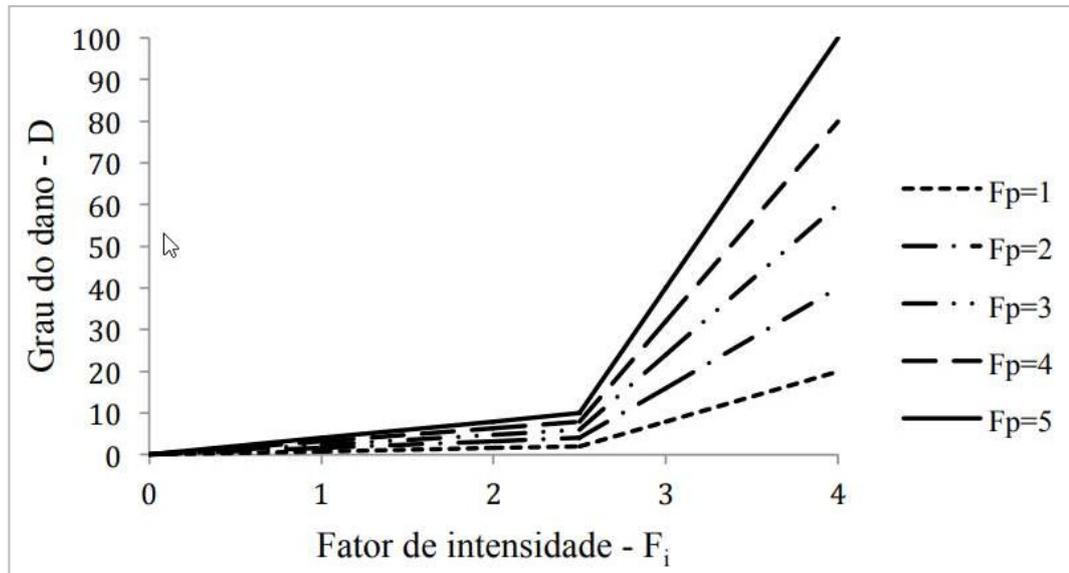
Figura 6 - Grau do dano (D) x Fator de ponderação ($1 < F_i < 5$)

Castro (1994), utilizando-se dos princípios no modelo de Tuutti (1982), estabelece o *fator de intensidade* (F_i) como variável para o cálculo do grau do dano (D). Na Figura 6 podemos observar o grau do dano (D) para diferentes F_p e o ponto de inflexão que separa o período de iniciação do período de propagação.

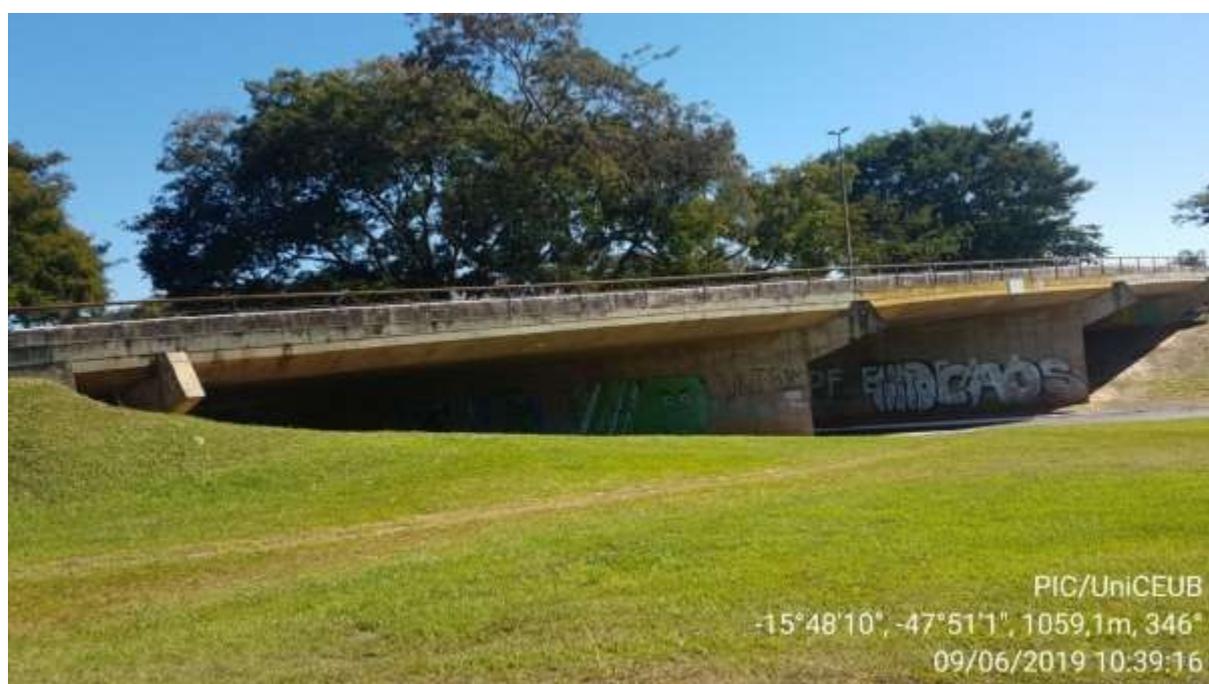
Figura 10 - Obra de Arte Especial 1

Localizada Na Avenida Estrada Parque das Nações (Via L4), na altura do parque de uso múltiplo da vila planalto, o viaduto foi inspecionado 28 de abril de 2019 pela manhã, estava com um fluxo leve de veículos e fácil acesso para a inspeção.

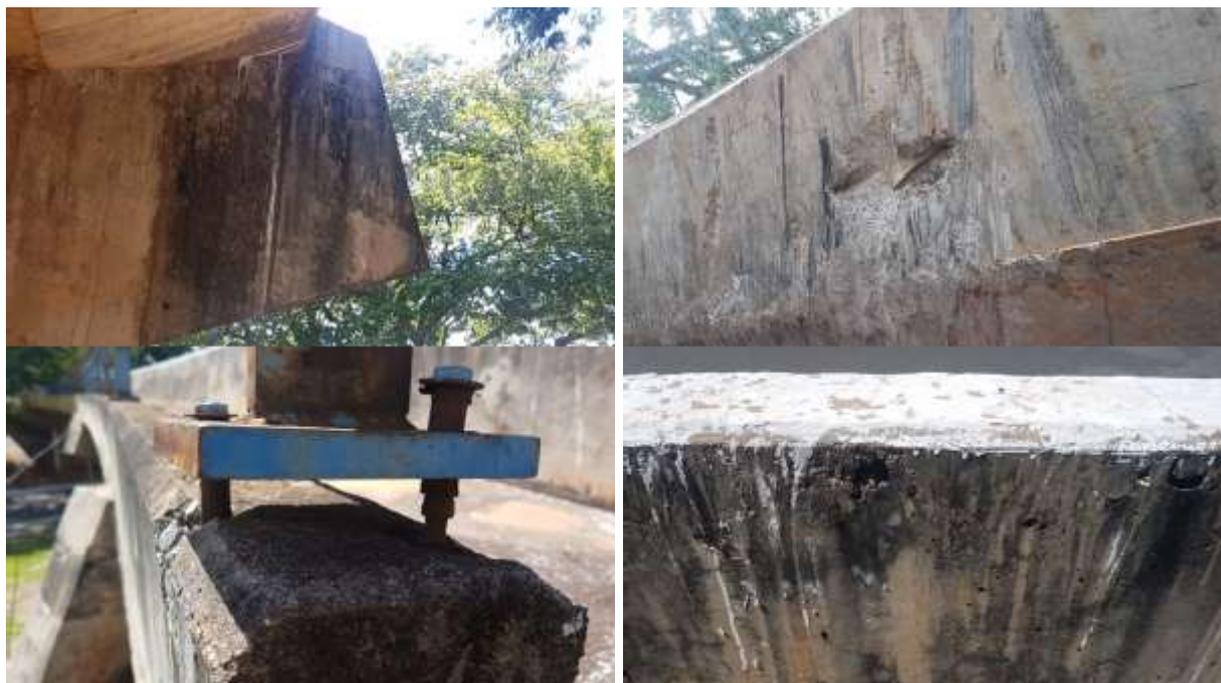
Figura 11 - Patologias da OAE 1

O estado da estrutura está bem conservado, porem a passagem de pedestre está com o corrimão enferrujado, com algumas partes soltas, com vegetação e sujeira. A pintura das laterais está desgastada, a pista apresenta pequena descontinuidade e desgaste. Os pilares apresentam algumas fissuras, elas estão principalmente da vertical.

Através da inspeção visual pode-se dizer que o viaduto está em bom estado, e analisando a estrutura com base na metodologia GDE/UNB citada no item 2.2.4, que visa determinar o grau de deterioração da estrutura, o valor do Gd é 14,80, o que nos diz que a estrutura realmente está estável e só necessita de uma inspeção preventiva.

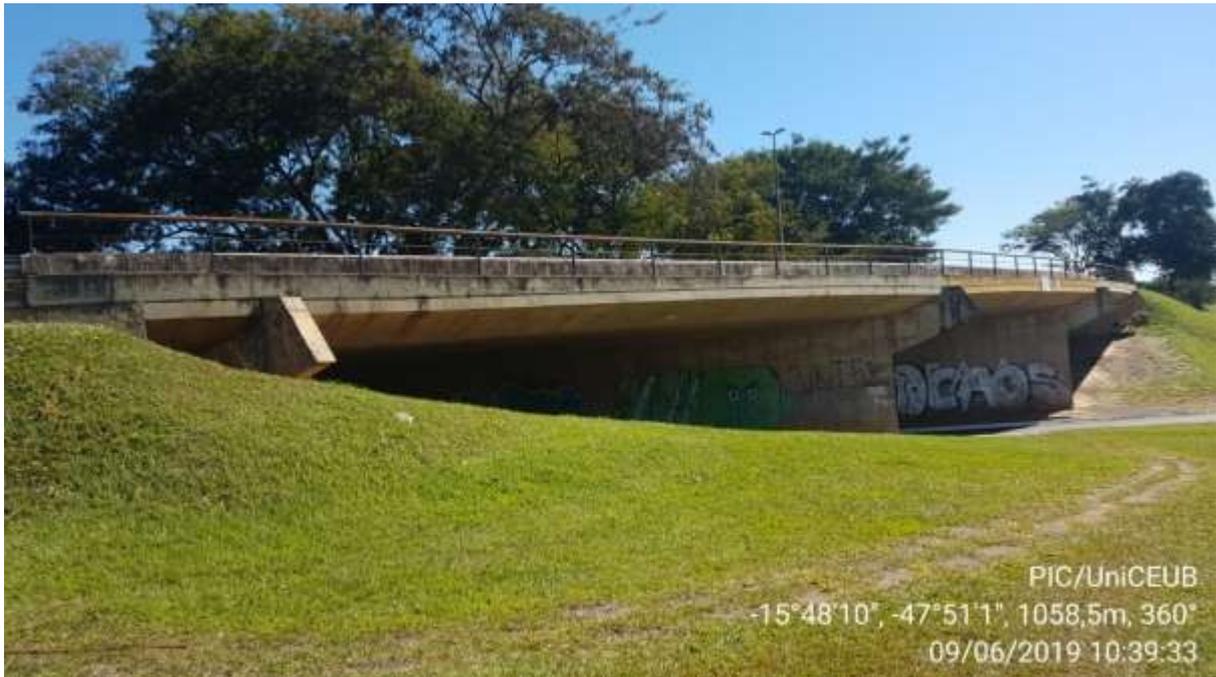
Figura 12 - Obra de Arte Especial 2

Localizada na mesma Avenida que a OAE 1, Estrada Parque das Nações (Via L4), citada acima, o viaduto foi inspecionado no dia 9 de junho de 2019 pela manhã, com um leve fluxo de veículos.

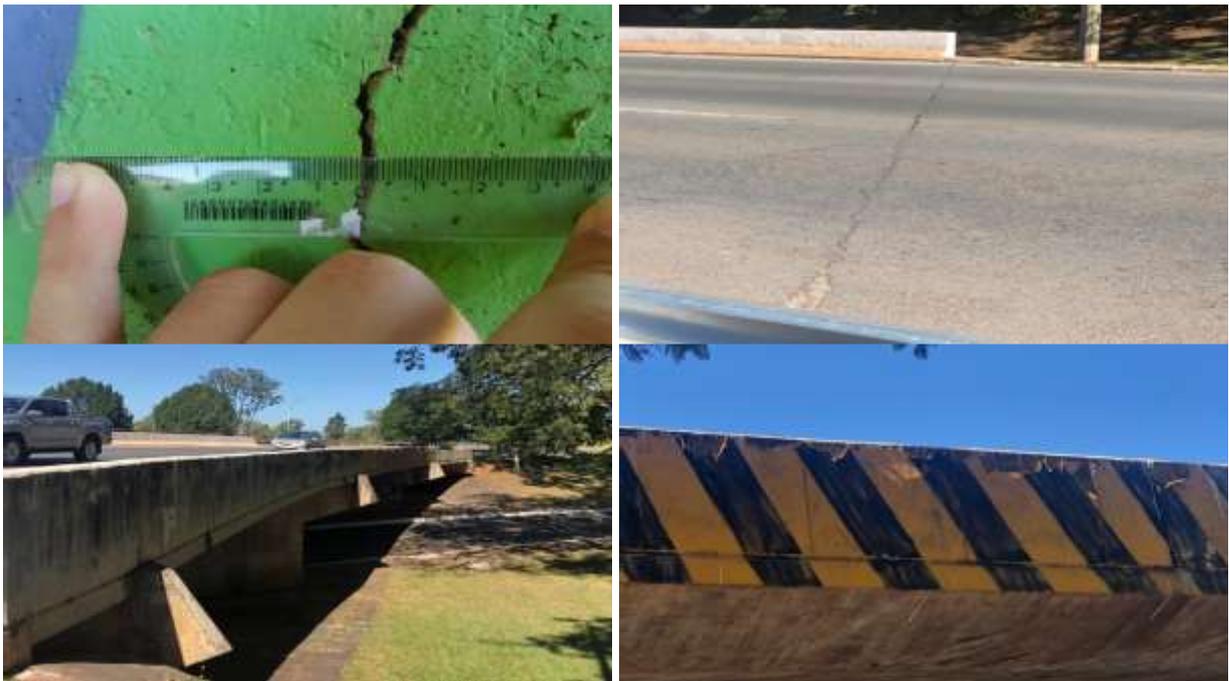
Figura 13 - Patologias da OAE 2

Após a vistoria na OAE verificou-se que a laje apresentava uma boa condição, com pouco de deslocamento, seus pilares e lajes possuíam algumas fissuras, desgaste nas barreiras a pintura, falha de concretagem nos pilares, descontinuidade na pista e algumas manchas nas barreiras e pilares.

Assim como na OAE 1, a OAE 2 está em bom estado, precisando de uma limpeza e reparo no guarda-corpo. Com a análise com base na metodologia GDE/UNB citada no item 2.2.4, que visa determinar o grau de deterioração da estrutura, o valor do Gd é 14,44, o que nos diz que a estrutura realmente está estável e só necessita de uma preventiva.

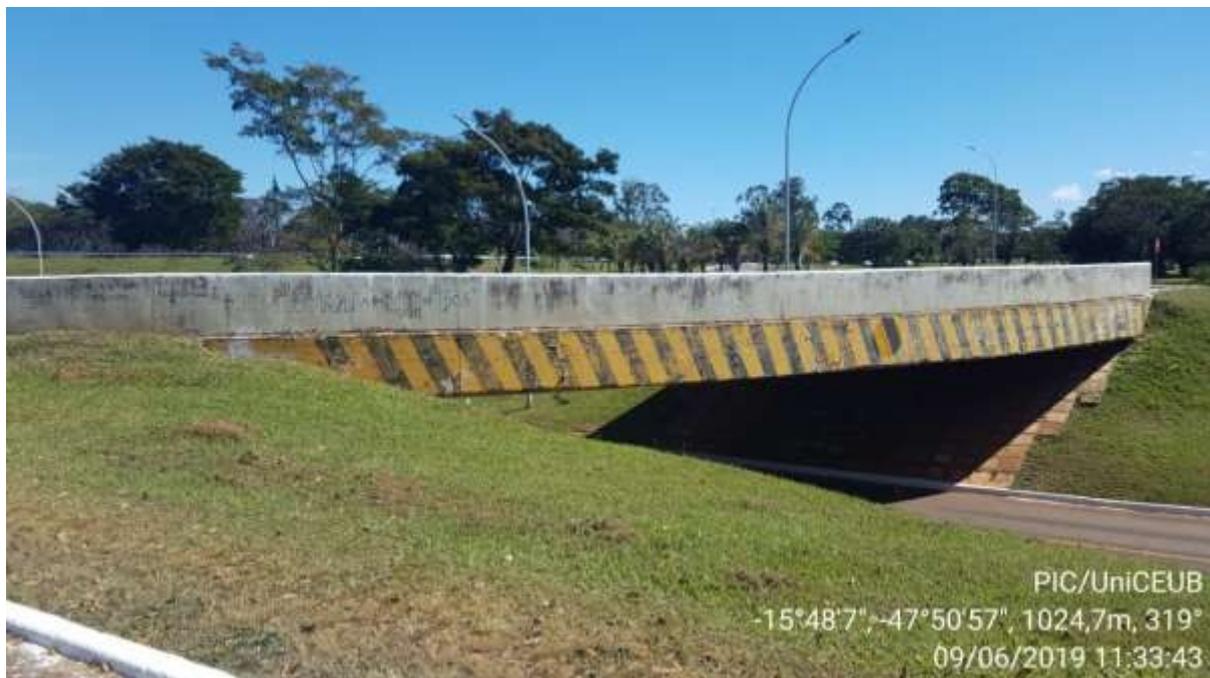
Figura 14 - Obra de Arte Especial 3

Continuando na Avenida Estrada Parque das Nações (Via L4), na altura do parque de uso múltiplo da vila planalto, o viaduto foi inspecionado no dia 9 de julho de 2019.

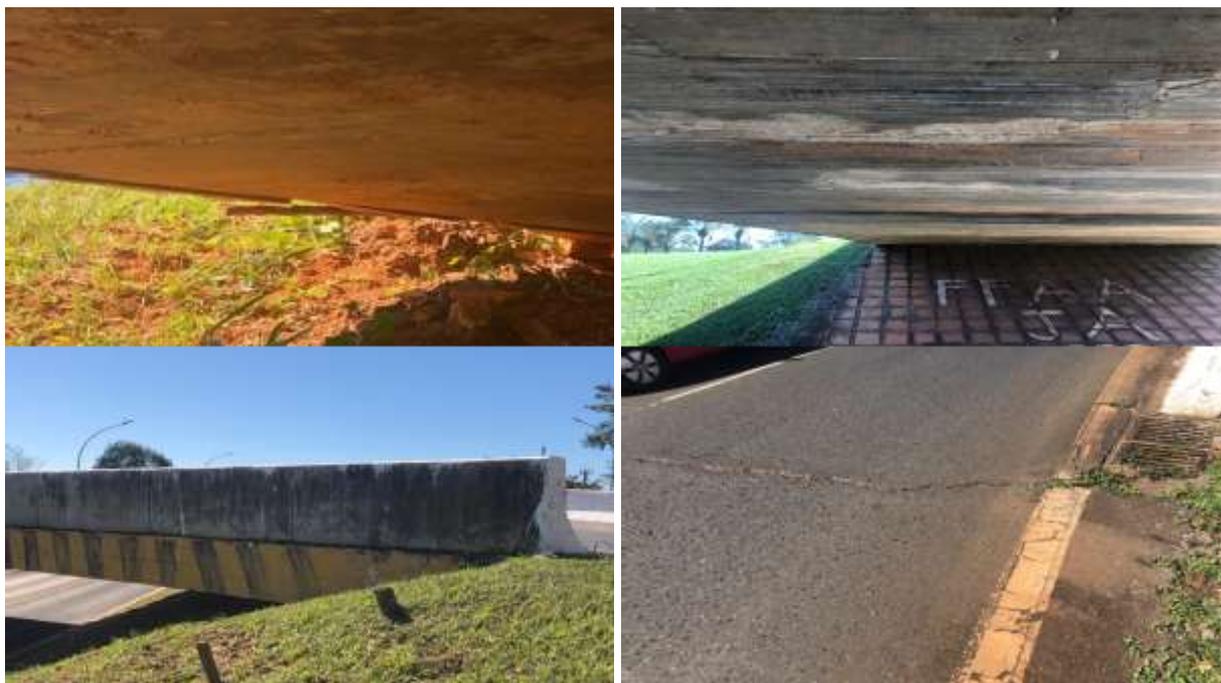
Figura 15 - Patologias da OAE 3

A estrutura é simplesmente apoiada, sua laje está com deslocamento e manchas que aparentemente foram feitas por caminhões que passaram maiores que o tamanho permitido.

O estado da OAE, com a análise com base na metodologia GDE/UNB citada no item 2.2.4, que visa determinar o grau de deterioração da estrutura, o valor do Gd é 18,71, o que nos diz que a estrutura realmente está estável e só necessita de uma preventiva.

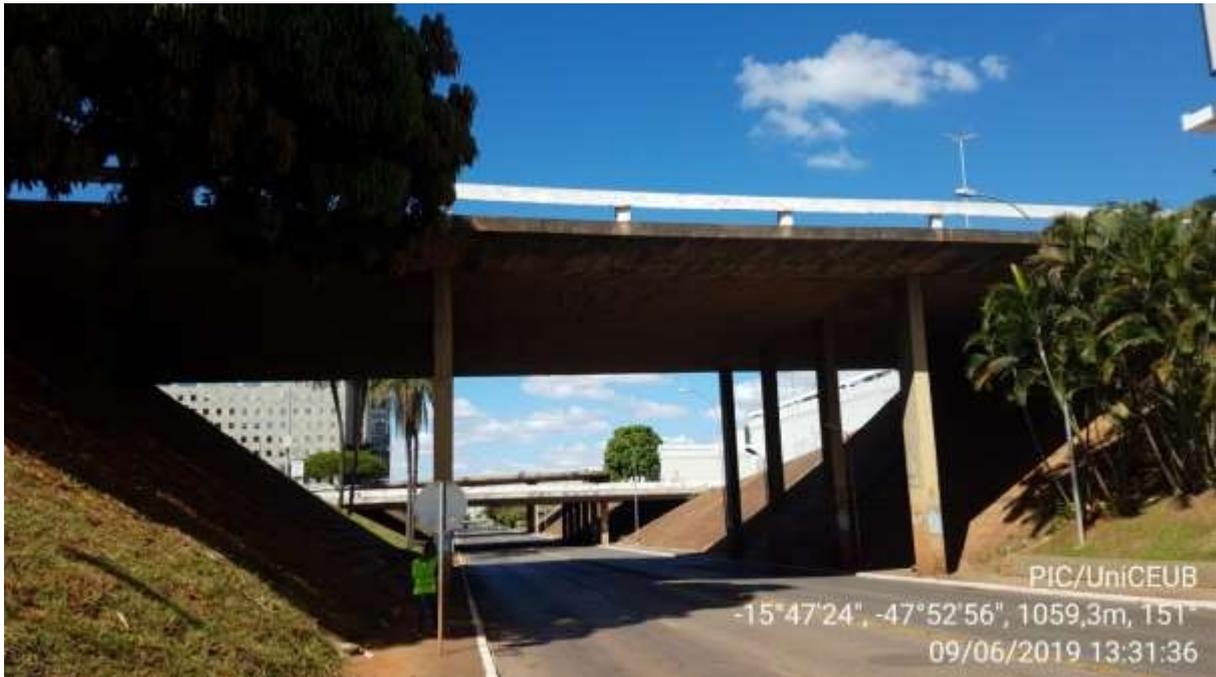
Figura 16 - Obra de Arte Especial 4

Localizada na via N2, na altura do Shopping Conjunto Nacional, o viaduto foi inspecionado no dia 9 de junho de 2019, apresentava várias patologias, não está visivelmente conservada.

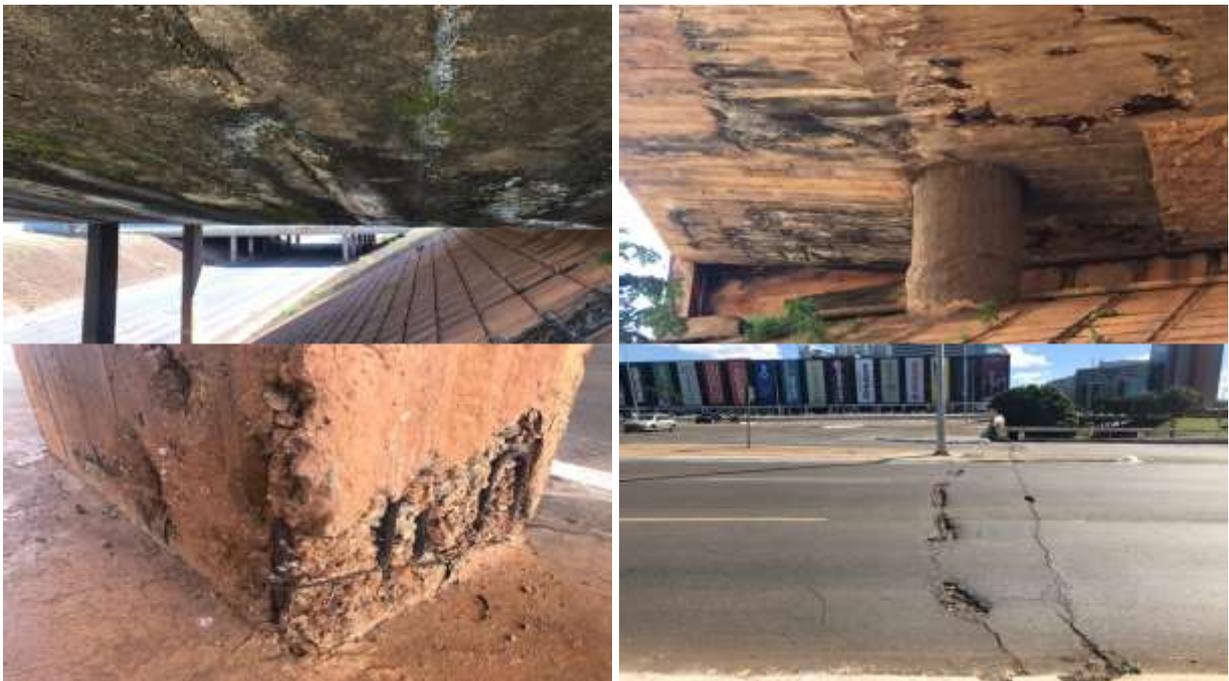
Figura 17 - Patologias da OAE 4

A estrutura apresentava na laje infiltração, algumas goteiras, várias manchas e eflorescência, os pilares apresentava armaduras expostas, falha de concretagem e deslocamento. A pista apresenta a tubulação exposta de possível fiação que passa pela pista.

O estado da OAE, com a análise com base na metodologia GDE/UNB citada no item 2.2.4, que visa determinar o grau de deterioração da estrutura, o valor do Gd é 77,85 o que nos diz que a estrutura necessita de uma inspeção e reparos no prazo máximo de dois anos.

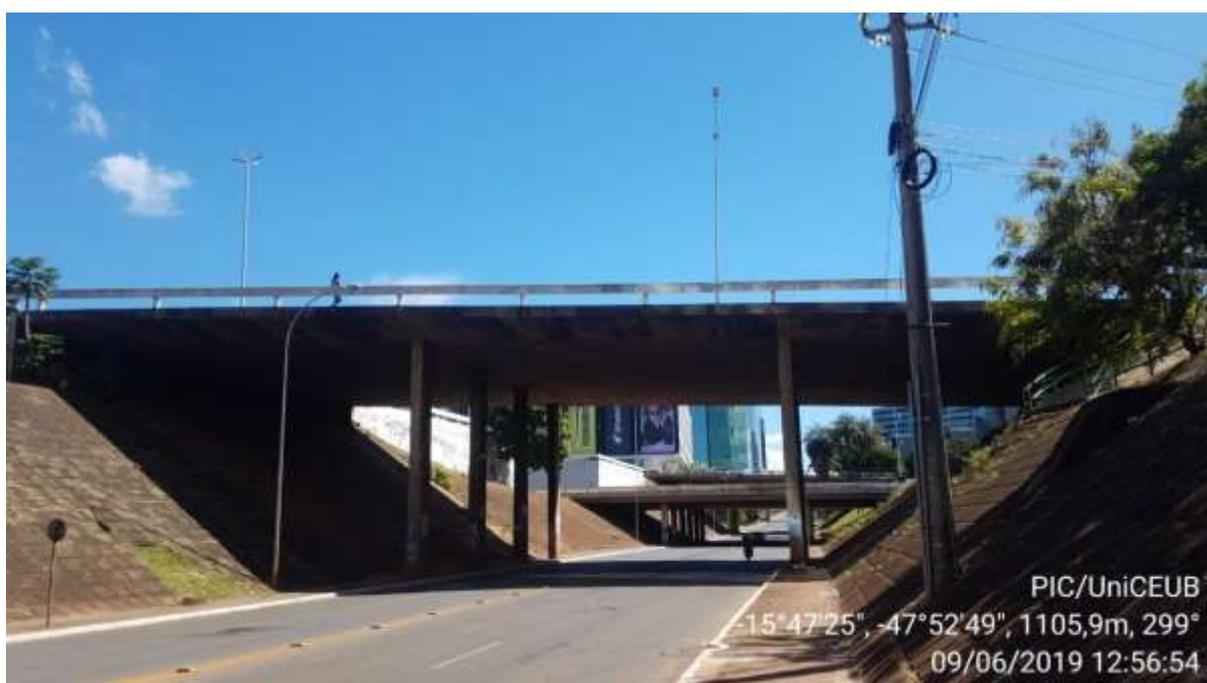
Figura 18 - Obra de Arte Especial 5

Localizada na via N2, ao lado da OAE 4, na altura do Shopping Conjunto Nacional, o viaduto foi inspecionado no dia 9 de junho de 2019, e está no mesmo estado que a OAE 5, com várias patologias.

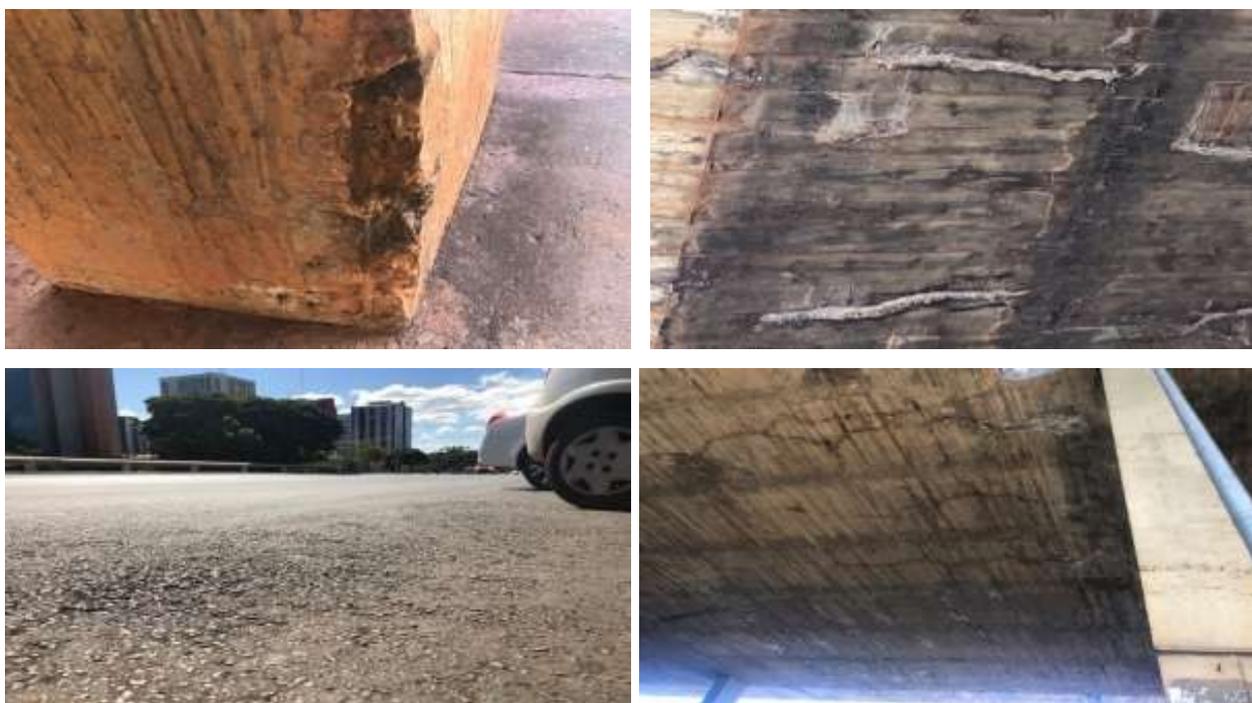
Figura 19 - Patologias da OAE 5

A estrutura apresentava na laje infiltração, algumas goteiras, várias manchas e eflorescência, os pilares apresentava armaduras expostas, falha de concretagem e deslocamento, como na estrutura anterior.

Com a análise das famílias, pode-se notar que a laje e os pilares estão em estado crítico, assim como a OAE 4 que se localiza ao lado da OAE 5 e necessitam de reparos mais urgentes.

O estado da OAE, com a análise com base na metodologia GDE/UNB citada no item 2.2.4, que visa determinar o grau de deterioração da estrutura, o valor do Gd é 77,66, o que nos diz que a estrutura necessita de uma inspeção e reparos no prazo máximo de dois anos.

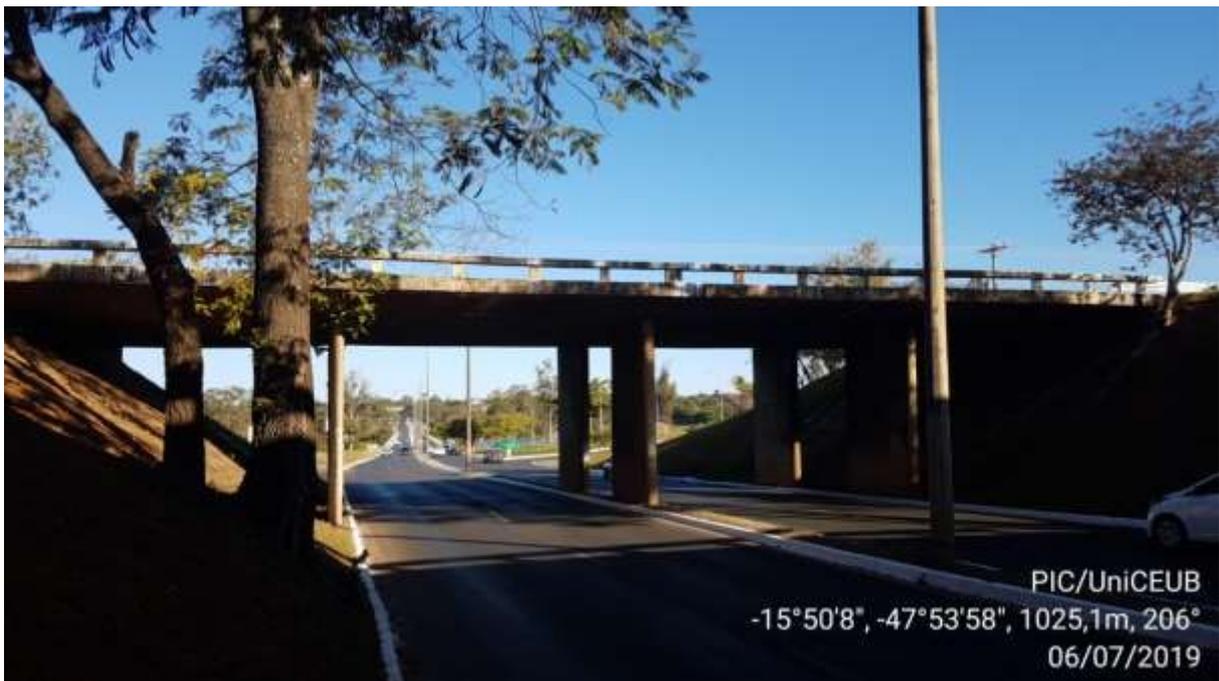
Figura 20 - Obra de Arte Especial 6

Localizada na Avenida das Nações, na altura da ponte Honestino Guimaraes, este é um dos viadutos analisados no PIC que antecede este, que está nomeada como OBRA DE ARTE ESPECIAL 11, como no estudo de Verly.

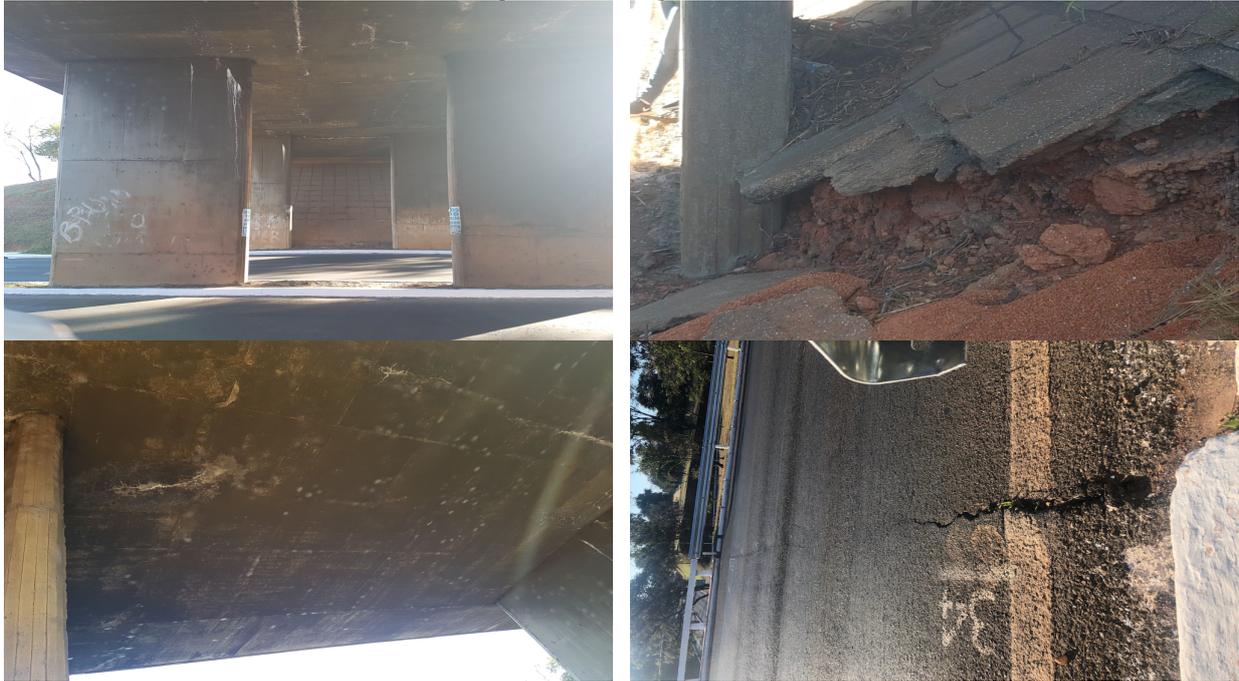
Figura 1 - Patologias da OAE 6

A OAE continua apresentando eflorescências, com formações de estalactites devido a lixiviação dos produtos da hidratação do cimento em contato com a atmosfera, pode se observar também a presença de manchas que se estendem em grande parte da superfície da laje. A pista apresenta uma pequena descontinuidade e desgaste.

O estado da OAE, com a análise com base na metodologia GDE/UNB citada no item 2.2.4, que visa determinar o grau de deterioração da estrutura, o valor do Gd é 77,25, o que nos diz que a estrutura necessita de uma inspeção e reparos no prazo máximo de dois anos.

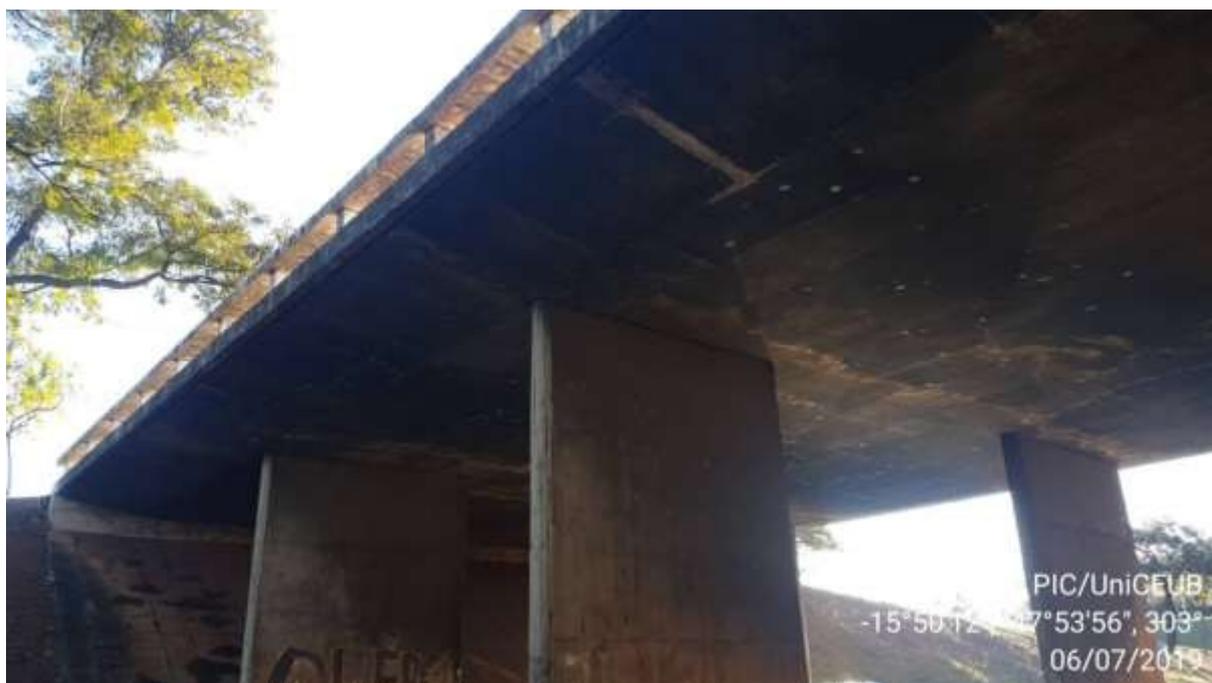
Figura 21 - Obra de Arte Especial 7

Localizada na Avenida das Nações, na altura da ponte Honestino Guimaraes, este é um dos viadutos analisados no PIC que antecede este, que está nomeada como OBRA DE ARTE ESPECIAL 12, como no estudo de Verly.

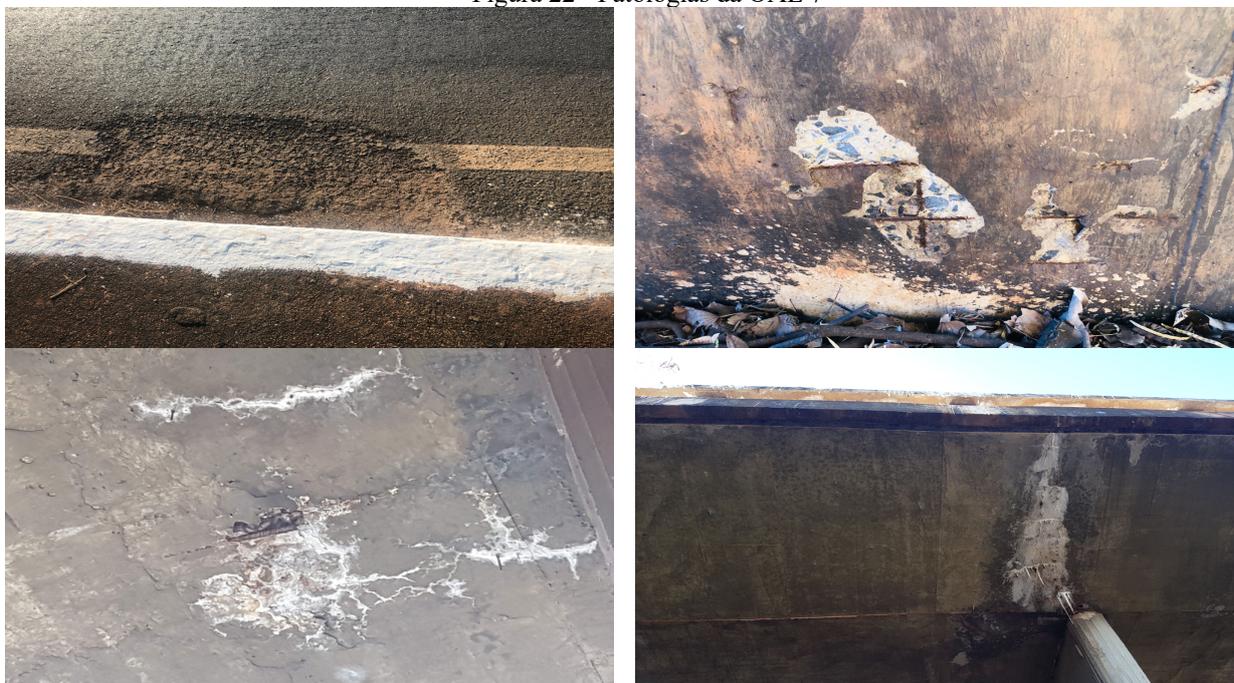
Figura 22 - Patologias da OAE 7

A OAE continua apresentando as patologias, muito parecidas com a estrutura anterior, eflorescências, com formações de estalactites devido a lixiviação dos produtos da hidratação do cimento em contato com a atmosfera, pode se observar também a presença de manchas que se

estendem em grande parte da superfície da laje. A pista apresenta uma pequena descontinuidade e desgaste.

O estado da OAE, com a análise com base na metodologia GDE/UNB citada no item 2.2.4, que visa determinar o grau de deterioração da estrutura, o valor do Gd é 79,36, nos diz que a estrutura necessitaria de uma vistoria dentro de dois anos no máximo, mas olhando o resultado dos pilares e laje, nota-se que já está em um estado que precisa de cuidados.

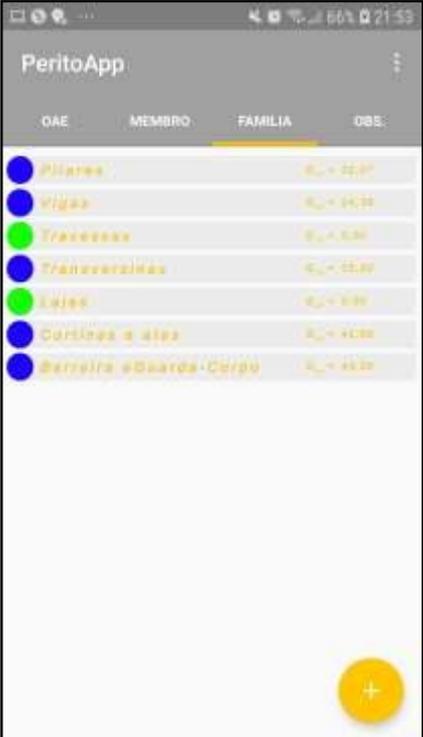
Figura 29 - Tela "Família de Elementos cadastrada"

Na aba “família” são adicionadas as *famílias de elementos* (pilares, vigas, travessas...), conforme figura 9. Ao inserir Pilares, podemos introduzir os elementos, tais como, pilar 1 (P1) e pilar 2 (P2), conforme figura 10 (a). Em seguida, podemos adicionar os danos localizados nessa estrutura atribuindo um F_i que varia de 1 a 5, conforme figura 10 (b) e (c) . Ao término é apresentado o G_{de} e o G_{df} .

Elemento	G_{de}
Pilares	32,07
Vigas	24,38
Travessas	0,00
Transversinas	25,00
Lajes	0,00
Cortinas e alas	42,68
Barreira e Guarda-Corpo	44,30

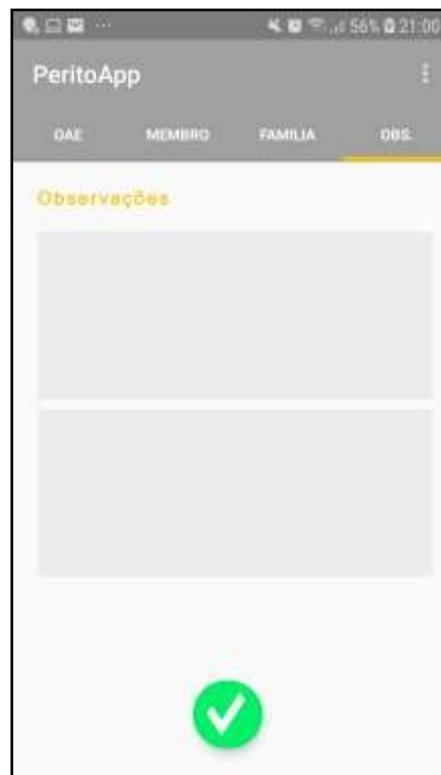
Figura 31 - Aba de observações

Foi disponibilizado uma aba para o inspetor realizar observações durante a inspeção. Essas informações serão disponibilizadas no relatório.

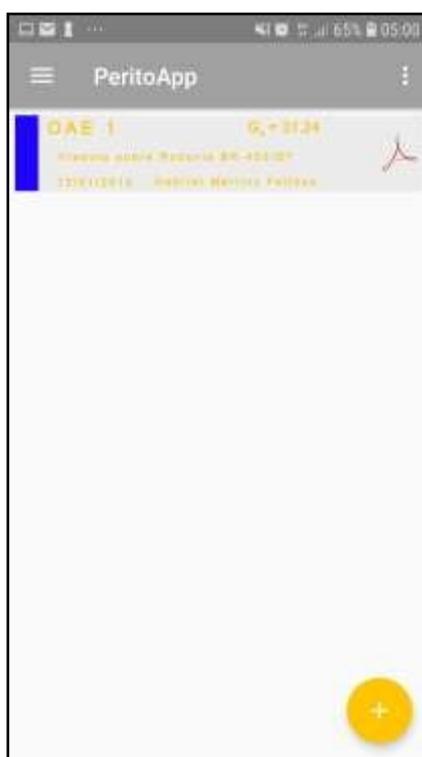
Figura 32 - Tela principal com resultados

Além, é possível gerar o relatório de inspeção em PDF. Esse relatório não foi disponibilizado nesta versão, já que o sistema precisa de melhorias.
