CENTRO UNIVERSITÁRIO DE BRASÍLIA - CEUB

**PATRIMÔNIO CULTURAL MODERNO: IDENTIFICAÇÃO, SELEÇÃO,
INVENTARIAMENTO E ANÁLISE DE PROCEDIMENTOS DE RESTAURO
ADOTADOS EM OBRAS PÚBLICAS DE BRASÍLIA - TEATRO NACIONAL DE
BRASÍLIA.**

Relatório final de pesquisa de Iniciação Científica apresentado à Assessoria de Pós-Graduação e Pesquisa.

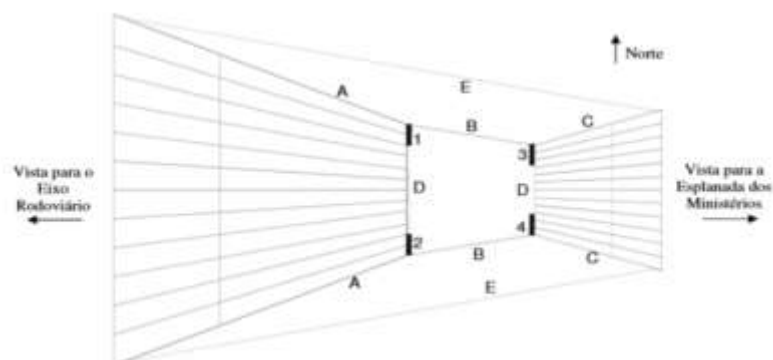
As fundações são compostas por tubulões que possuem até 20 m de profundidade, e diâmetros variando entre 60 a 200 cm. Foram consumidos, aproximadamente 16.000 m³ de concreto e 1600 toneladas de aço (VASCONCELOS, 1992). Em razão do curto prazo determinado teve-se como escolha construtiva uma tecnologia inovadora para a época; o concreto pré-moldado. Concebendo assim, quatro pilares principais que suportam toda a estrutura, os pilares 1, 2, 3 e 4 (Figura X.XX). Os pilares 1 e 2 apresentam um vão livre de 24m da sala Villa-Lobos, e entre os pilares 3 e 4 localiza-se a boca do Teatro menor da sala Martins Pena.

Figura 2: Vista Superior da estrutura principal do teatro

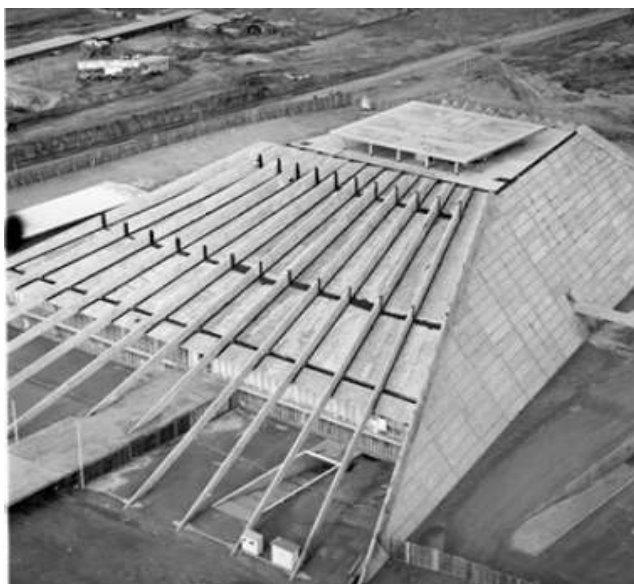
As fachadas Norte e Sul que recebem a obra de Athos Bulcão (cubos) tem como fechamento (sob os cubos) uma sequência de placas pré-moldadas com vão de 8 metros, já as fachadas leste e oeste, que recém o pano de vidro escuro, são compostas por 13 vigas inclinadas com 72 metros de comprimento e 50cm de largura no topo da estrutura que, além de compor a malha estrutural, funcionam como suporte para os já citados painéis de vidro. (SOUZA, 2009)

Figura 3: Teatro Nacional em construção

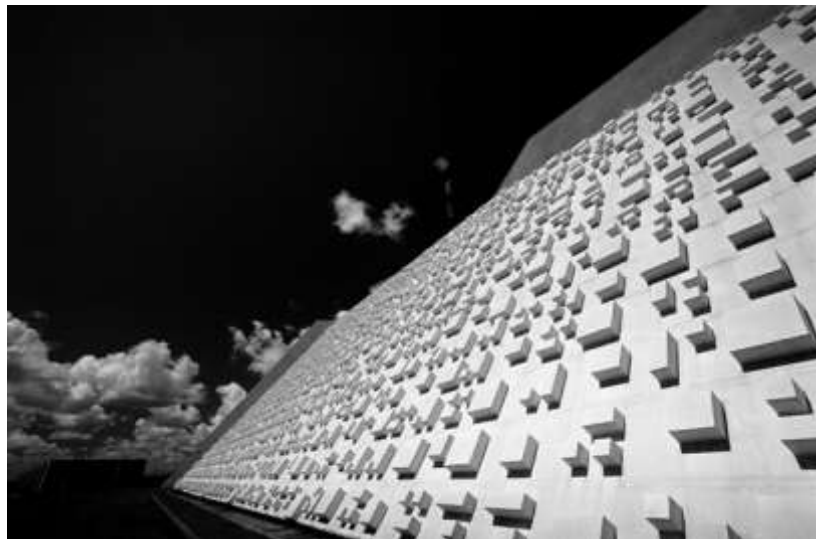
de tais fragmentos é 3.391 sendo que 1.698 estão na fachada sul e 1.693 na fachada norte. A área total dos painéis é 1.720 m².

Figura 4: Relevo em concreto pintado de branco

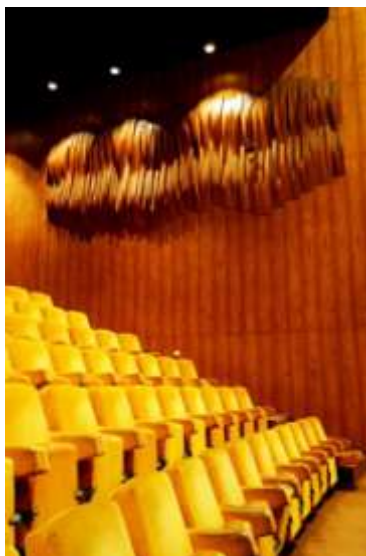
madeira natural. Esses kits são dispostos em alturas diferentes, e nenhuma parte tem a mesma configuração das partes vizinhas. Isso produz uma mudança contínua de alto e baixo relevo. Além disso a sala conta com dois pavimentos com camarins, depósitos e oficinas de cenários.

Figura 4: Painel Acústico

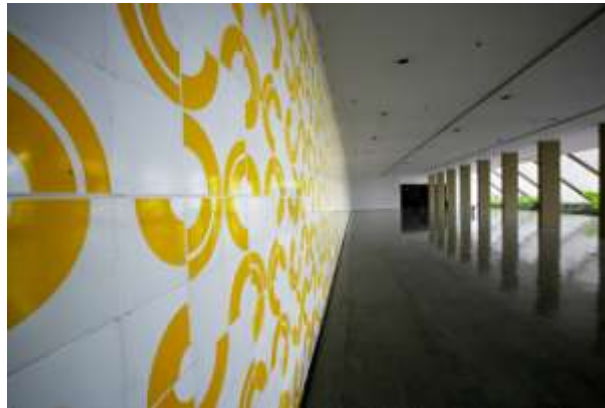
Outro projeto de Athos Bulcão no Teatro Nacional, é o painel de azulejos composto por três padrões de peças, que fica localizado no foyer da sala Martins Pena. Os padrões das peças são de 20 x 20 cm e são entremeados por azulejos na cor amarela estampada em fundo branco, formando uma composição abstrata, composta pela repetição desses padrões, dispostos em sentidos variados, sendo que cada um apresenta uma distinta configuração de arcos. As peças seguem um ordenamento preestabelecido que, pela união dos arcos, forma sempre $\frac{3}{4}$ de circunferência.

Figura 5: Painel de azulejos esmaltados

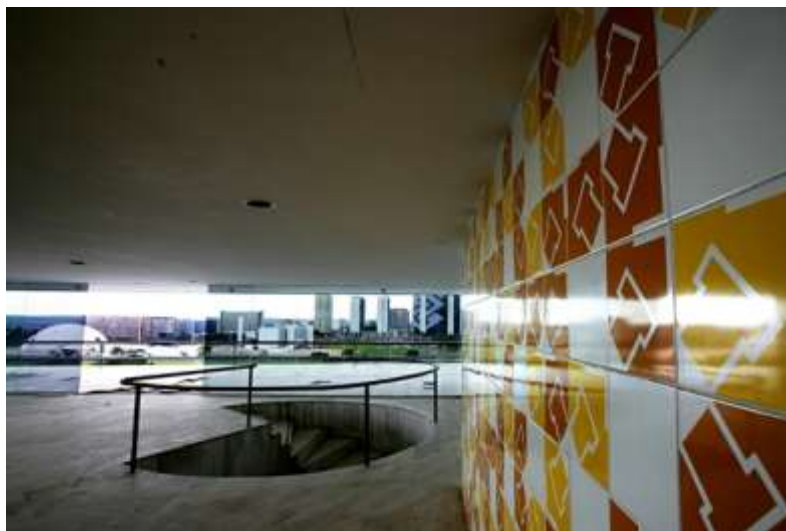
laranja, essas peças estampadas são entremeadas por azulejos de cor branca. Trata-se de uma composição abstrata formada pela repetição de três peças, dispostas em sentidos variados e de forma aleatória, sendo que há a predominância de azulejos de fundo laranja. A estampa consiste em um polígono irregular vazado, e dois segmentos de reta em “L”, marcando um dos vértices da peça, o vértice oposto é marcado por um triângulo retângulo de dois lados iguais, na cor branca.

Figura 7: Painel de Azulejos

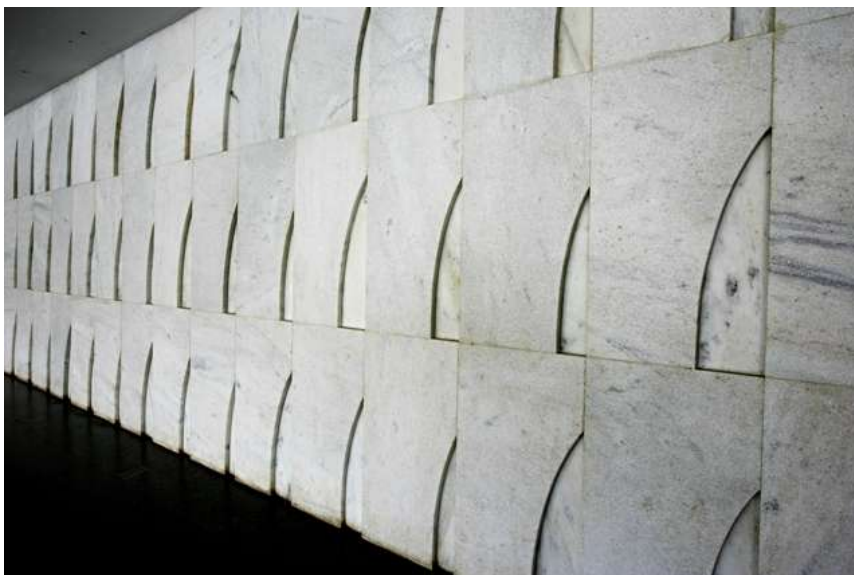
O painel localizado no foyer da Sala Villa-Lobos é formado por placas retangulares verticais de mármore branco, sendo uma composição geométrica abstrata formada por três padrões semelhantes que, dispostos em ordem decrescente da esquerda para direita, configuram três faixas horizontais paralelas. Os padrões são formados por duas placas sobrepostas, de mármore branco, sendo que a da frente apresenta um recorte plano-convexo. Enquanto a figura em baixo-relevo apresenta um acabamento áspero, a superfície em alto-relevo é totalmente polida.

Figura 9: Painel Athos Bulcão- Sala Villa Lobos

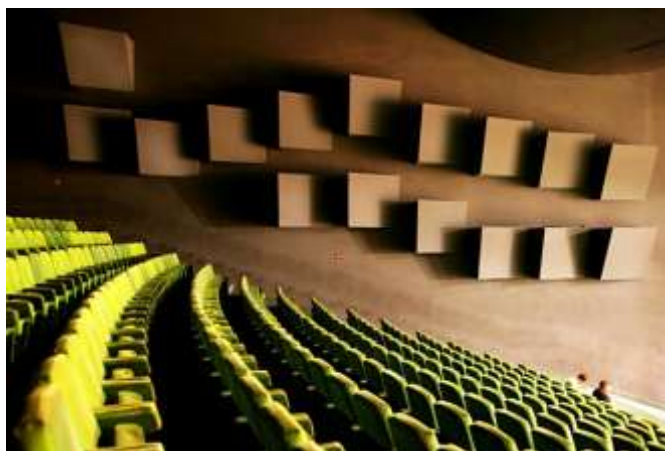
Nas paredes laterais da sala, há elementos escultóricos de Athos Bulcão, sendo um painel com função acústica localizado nas paredes laterais e é composto por vinte e quatro prismas de concreto dispostos em sequências horizontais sinuosas, sendo dezesseis na parede da esquerda e oito na parede da direita. Os prismas, ocós e pintados na cor grafite, apresentam faces inclinadas em relação à parede de fundo do painel. Cada um dos prismas apresenta cinco faces visíveis, de diferentes formas e dimensões: a base e o topo dos prismas apresentam forma

triangular, sendo as laterais em forma de trapézios e quadrados. Athos Bulcão também realizou o estudo geral do interior da sala de espetáculos, definindo as cores de estofados, carpete e cortinas.

Figura 11: Pannel com função acústica

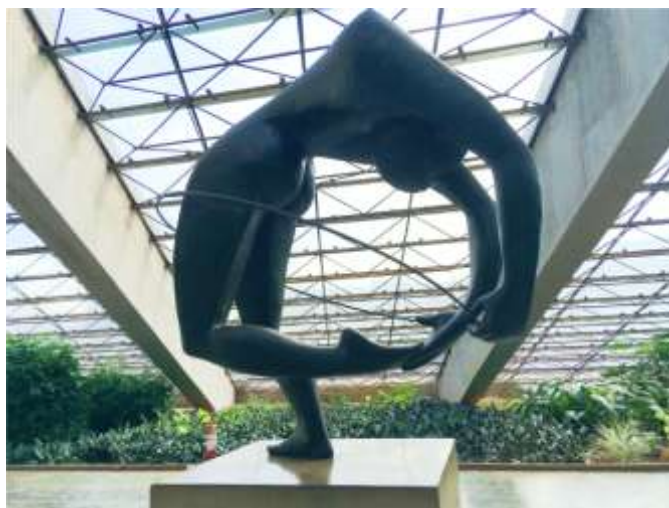
Figura 14: A Contorcionista de Alfredo Ceschiatti.

Um outro contraste que pode ser observado é o ponto mais alto da escultura, no seio da mesma, que rompe com o movimento circular e traz uma forma trapezoidal, equivalendo-se ao formato do Teatro Nacional. Observa-se algumas composições nessa obra que não são comuns em outras esculturas de Ceschiatti como; o cabelo da estátua é curto e crespo, e sua boca está entreaberta que de acordo com João Balbino Silva, Repósitorio UNB 2019, pode-se supor que seja um sorriso para contrapor com a tensão do corpo contorcido.

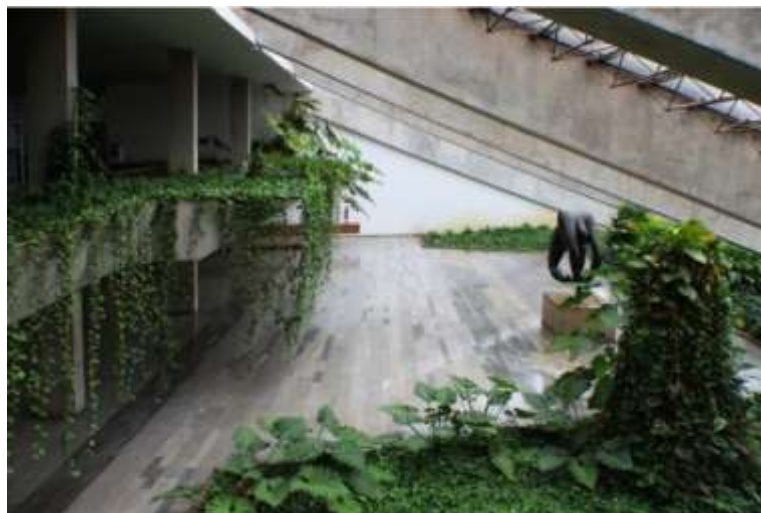
Figura 17: Jardim do Teatro Nacional

agaves. Os jardins internos, no grande foyer como no mezanino, foram concebidos pelo mesmo paisagista. Sob o teto em vidro transparente, se misturam vegetação exuberante e arte de Marianne Peretti e Alfredo Ceschiatti, dando origem ao impressionante contraste com o exterior que é a principal característica do prédio.

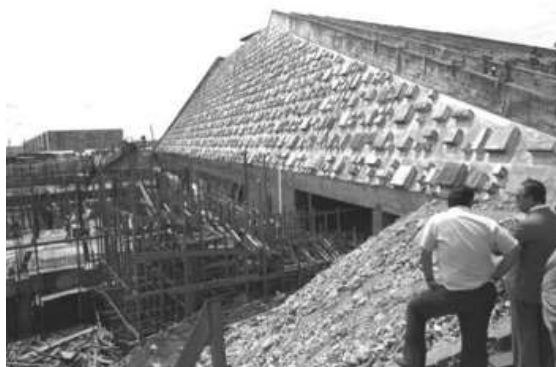
Figura 19: Construção do Anexo do Teatro Nacional

Em dezembro de 1979, o Teatro foi novamente fechado para reformas e outra equipe foi contratada para finalizar a obra, diversas partes do projeto foram modificadas, resultando em espaços supérfluos. Nesta etapa foi realizada a construção do anexo (subsolo – lateral norte), com objetivo de receber a administração, a sede da Fundação Cultural, salas de ensaio e galerias. Em abril de 1981, a obra foi finalizada e o local foi reaberto para o público.

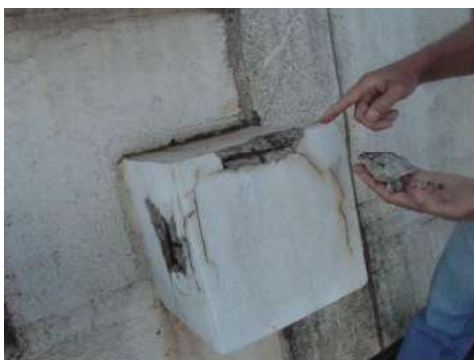
Em 2006, através de um laudo foi constatada a necessidade de troca dos painéis externos das fachadas sul e norte do Teatro. A reforma iniciou-se em 2008 e os cubos projetados por Athos Bulcão foram removidos para limpeza e impermeabilização das fachadas. Foi instalado um novo sistema de captação de águas pluviais e novos cubos de concreto, seguindo a disposição original.

Figura 20: Situação do painel artístico de Athos Bulcão

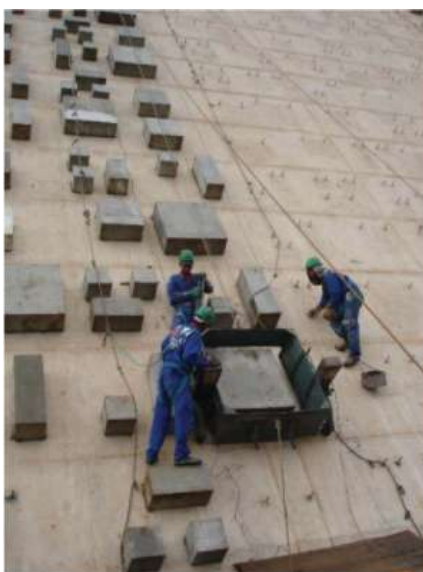
Em janeiro de 2010, o Iphan/DF, por meio de sua equipe técnica, representada pelo arquiteto Eduardo P. Rossetti, realizou uma vistoria, na qual foram avaliadas e escolhidas *in loco* as peças que seriam trocadas a fim de sanar o problema de sua recolocação. As peças que

poderiam ser trocadas com o devido ajuste de prumo, foram marcadas, a fim de estabilizar plasticamente o painel.

Figura 21: Obra de Recolocação dos Cubos - Fachada Norte - Teatro Nacional

Em maio de 2010 foi realizada uma nova vistoria, em que foi detectado que que cinco peças apresentavam problemas em relação aos eixos ortogonais de organização do painel, afetando a leitura figurativa da obra.

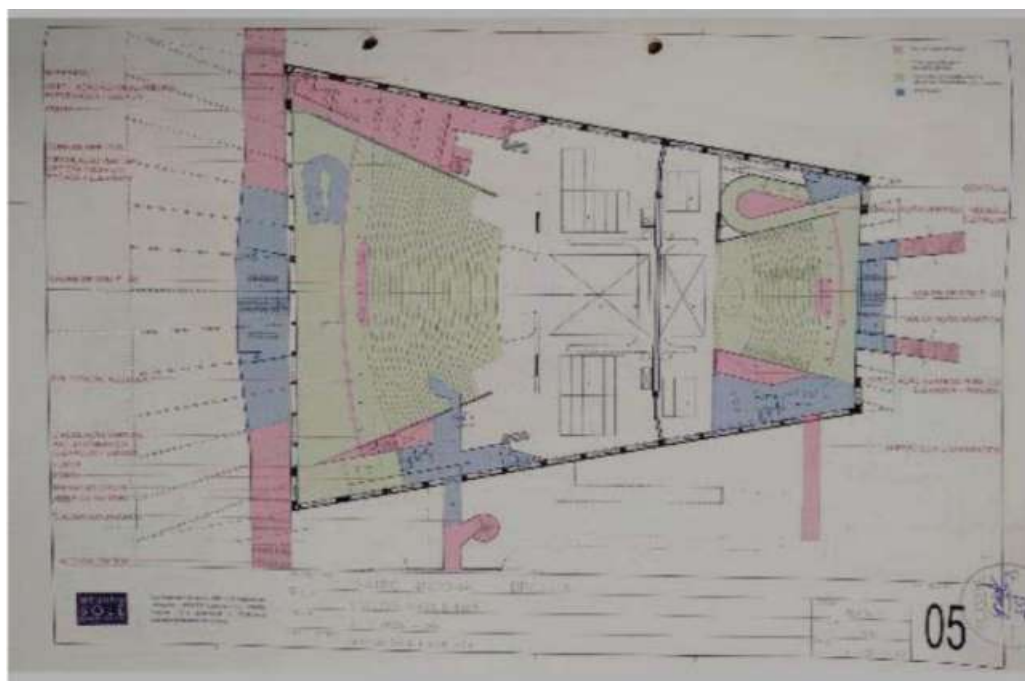
Figura 26 - Mapeamento de Danos – Nível – 6,40- Teatro Nacional

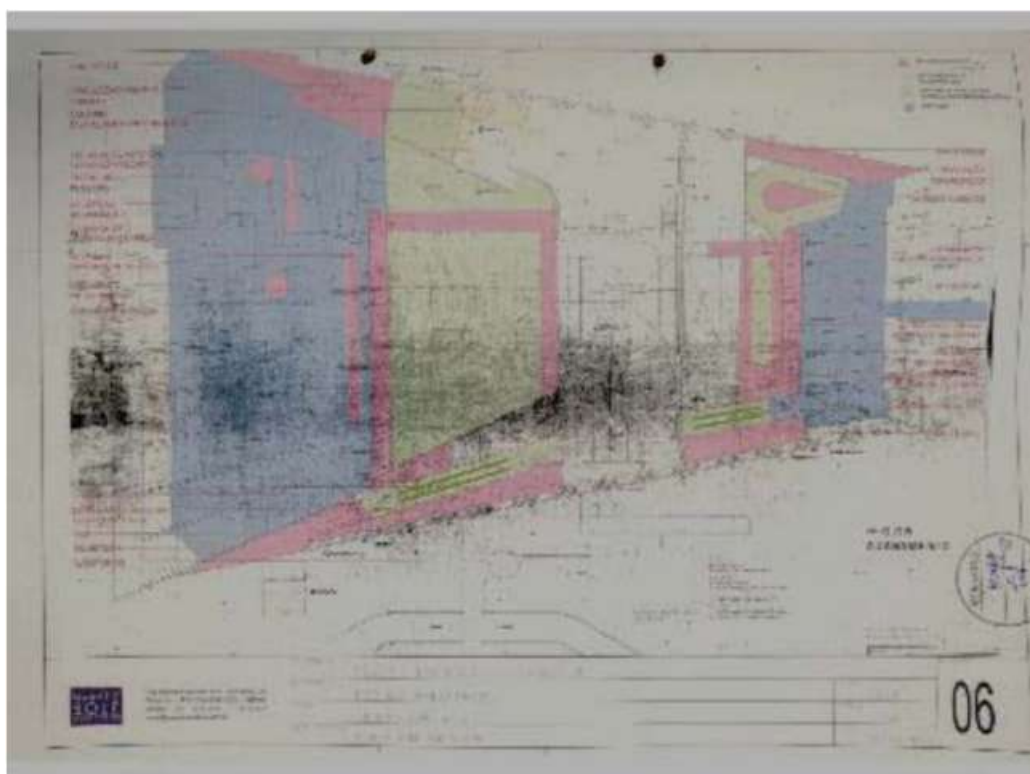
Figura 27 - Mapeamento de Danos – Nível – 0,05 - Teatro Nacional

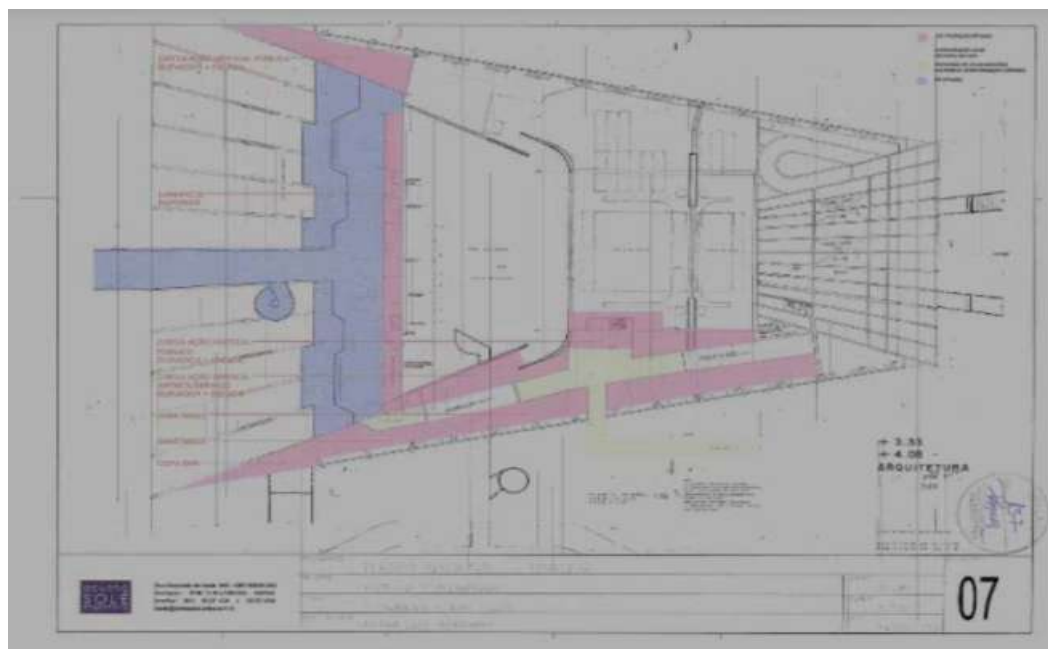
Figura 28 - Mapeamento de Danos – Nível + 3,33 / + 4,08 - Teatro Nacional

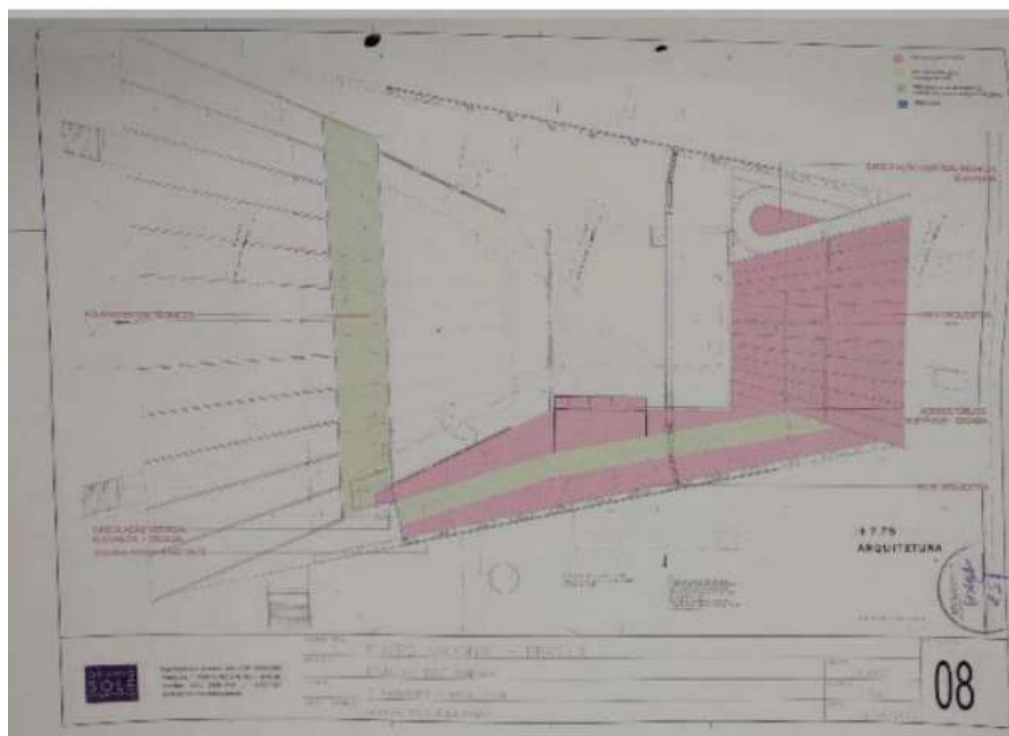
Figura 29 - Mapeamento de Danos – Nível + 7,758 - Teatro Nacional
